GRUNDLAGENERMITTLUNG-SCHADENSAUFNAHME

Bauvorhaben: RESTAURIERUNG HIST: RATHAUS MARKTZEULN

Planinhalt: RATHAUS ANSICHT OST

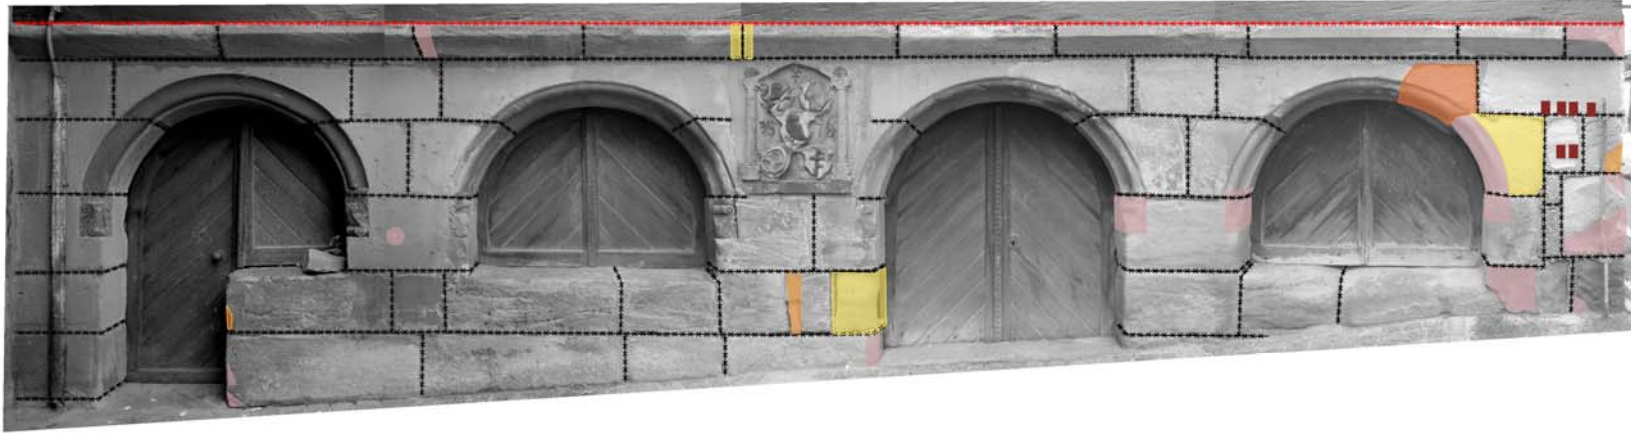
Absanden	4
	Reliefbildung	3
	Abschuppen	1
	Schalenbildung	0
	Ausbruch / Fehlstelle	15
	Aufblättern	0
	Besiedelung durch Pflanzen	0
	Mikrobielle Besiedelung	0
	Abbröckeln	0
	Defekte Altergänzung	0
	Rissbildung	0
	Defekte Fuge	56
	Defekte Anschlussfuge (Anbindung Holz)	1
